# **EVALUACIÓN URBANA-ARQUITECTÓNICA DE LOS MERCADOS DE LA ZONA CENTRO DE LA CIUDAD DE COLIMA**

TESIS

QUE PARA OBTENER EL GRADO DE:  
MAESTRA EN ARQUITECTURA SOSTENIBLE Y GESTIÓN URBANA

ARQ. SILVIA EDITH AHUMADA MONROY

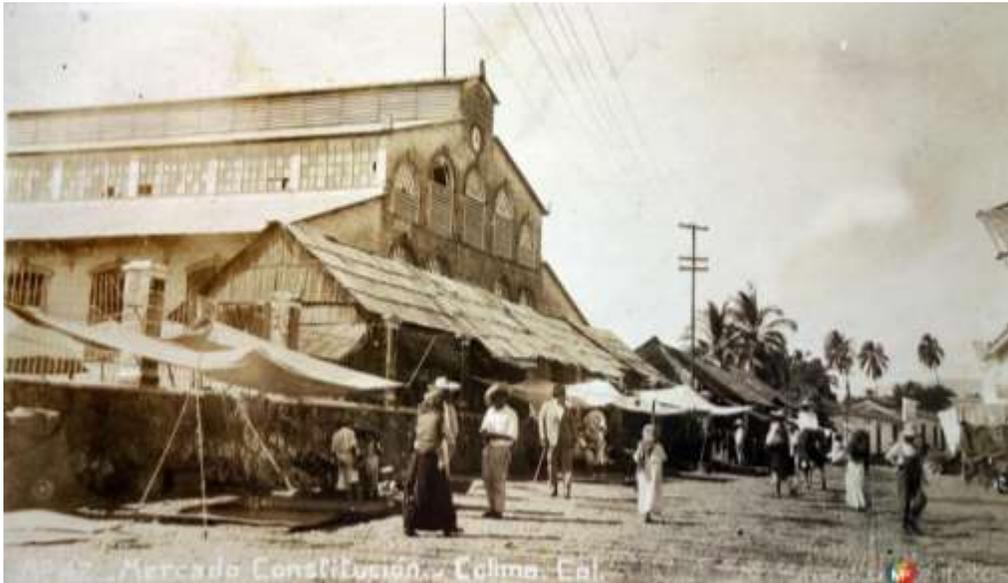
Mercado porfiriano, famoso en sus tiempos por su sistema constructivo. Para realizar este inmueble en una obra pública, se utilizó el acero por primera vez en Colima. Entonces se vio toda una traza de vigas de hierro, unidas por remaches al estilo francés adornando y sosteniendo prácticamente toda la estructura del edificio, dándole un toque único al mercado. Entre los pobladores se conocía como el “Mercado Grande” (Fig. 3). Así transcurrieron alrededor de 50 años en funcionamiento, hasta que, en los años 60, el gobernador Francisco Velasco Curiel, decidió transformar el mercado para convertirlo en la Central de Autobuses Foráneos. “Las obras comenzaron en abril de 1965, derribando muros, construyendo casetas y carriles para los autobuses, así como cafeterías y marquesinas en la fachada” (Diario de Colima, 2018, s.p.).

**Figura 3.** Mercado Constitución. México en fotos (2019).

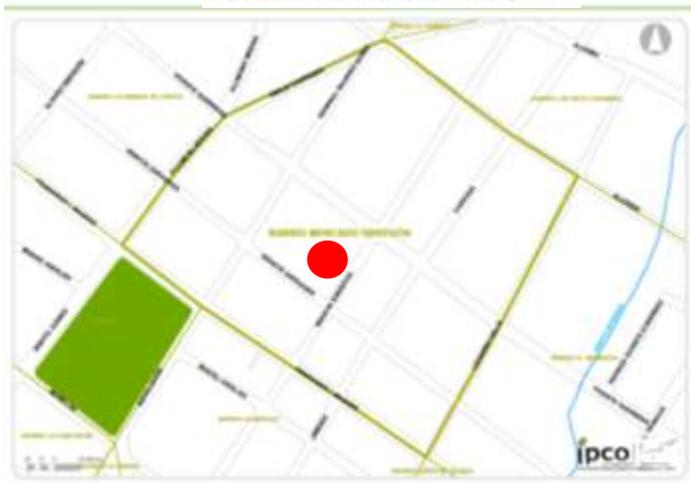
Figura 10. Barrio Mercado Obregón. IPCO (2021).

Nombre oficial:	Mercado Obregón
Zona:	3
Superficie:	127,628.06 m <sup>2</sup>
<b>Delimitación:</b>	
Norte:	Calle Allende
Sur:	Calle Francisco I. Madero
Este:	Calle Leandro Valle
Oeste:	Calle Emilio Carranza – Calle Filomeno Medina

Ver detalles en la figura 10.

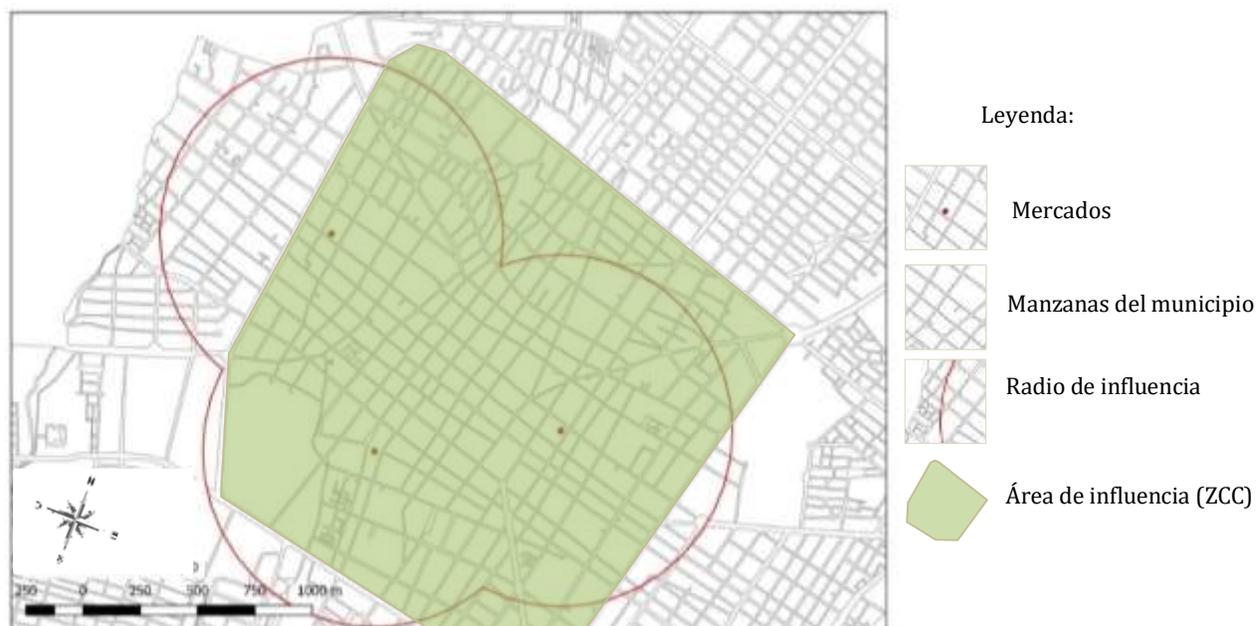
A fin de verificar el área de influencia de los mercados hacia la ZCC, se hace uso de la información establecida por SEDESOL (1986), Secretaría que recomienda para un mercado público que cumpla con un radio de servicio urbano de 750 m. De acuerdo a la ubicación de los mercados estudiados, se puede observar en la figura 12, que los equipamientos cumplen con ese radio de influencia. A excepción de lado Noreste de la ZCC, esta área no se encuentra cien por ciento cubierta por los tres mercados, sin embargo, se tiene registro de la existencia de tianguis y súper-mercados, por ejemplo, el “tianguis guadalajarita” que, sin estar dentro del área de estudio, llega a cubrir área de servicio dentro del lado Noreste de la ZCC.

**Figura 12.** Radios de influencia de los mercados. Elaboración propia (2022).

A partir de la figura se 12 determina que el área de influencia hacia los mercados de la ZCC se ve delimitado por el primer anillo de circunvalación de la Ciudad de Colima tal y como ya se había señalado en la figura 8, por lo que a partir de estos dos análisis se justifica la importancia de la ZCC para esta investigación.

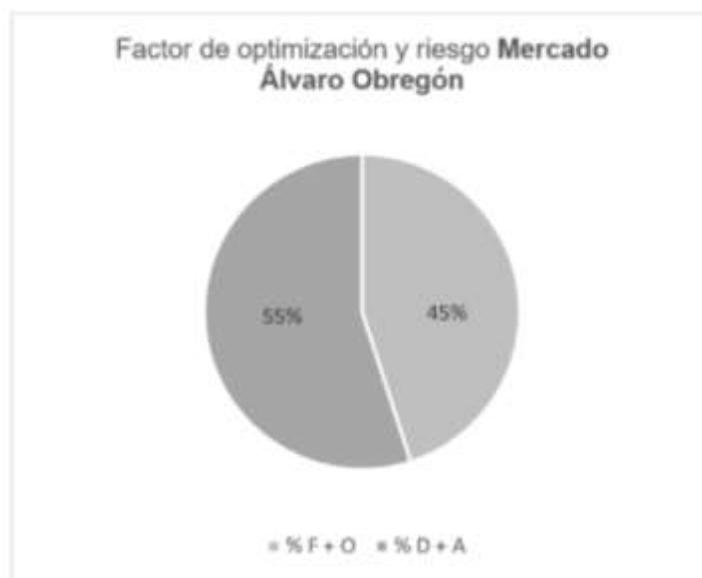
**Gráfica 1.** Análisis FODA con Ponderación: Resultado del Mercado Álvaro Obregón. Elaboración propia (2021)

- d. Así, para el análisis con ponderación en porcentajes obtenidos del Mercado Álvaro Obregón, se muestra la gráfica 1.

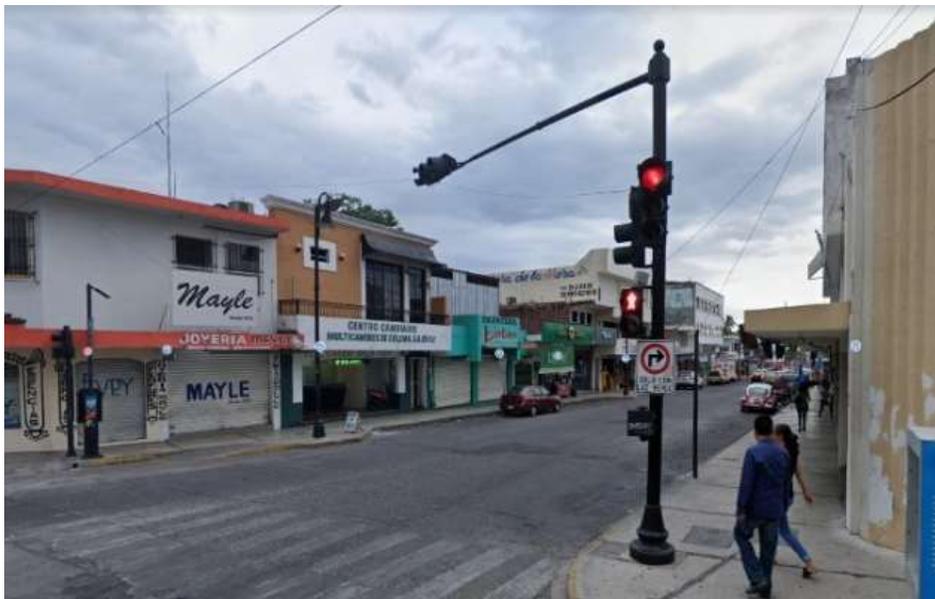
perciben grietas e incluso desprendimiento de la carpeta asfáltica, lo cual generan baches. En ninguna de las calles se observan botes para la basura ni cédulas descriptivas de 60x20 cm. “La señalización urbana placa de nomenclatura adosada 36x45 cm que establece el reglamento de imagen urbana, se localizan únicamente sobre las calles general Silverio Núñez y Filomeno Medina” (Ahumada S., 2022).

**Figura 14.** Semáforo por la calle Filomeno Medina, mercado Álvaro Obregón. Fuente: Ahumada S., 2022.

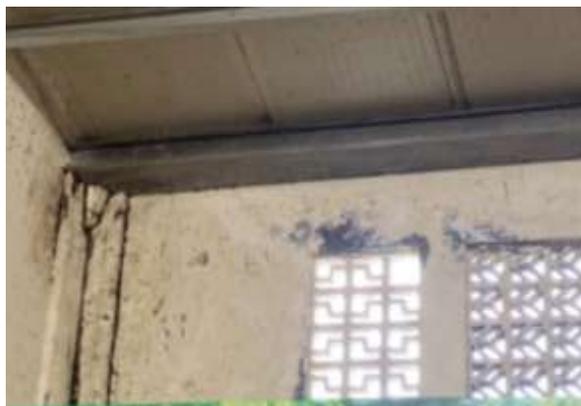
El factor de la estructura de concreto, se muestran algunas lesiones de tipo mecánicas y físicas. En la figura 15 se puede identificar que los muros presentan mal aspecto físico por la humedad y la suciedad, además de lesiones mecánicas como las grietas.

**Figura 15.** Lesiones mecánicas y físicas en muros, mercado Álvaro Obregón. Fuente: elaboración propia, 2022.

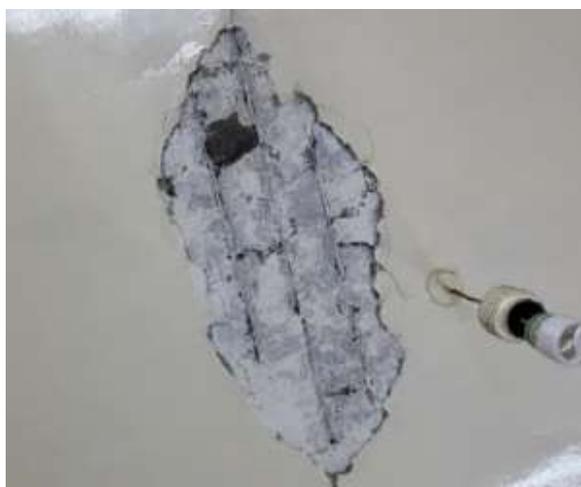
Por otra parte, la losa y plafones presentan humedad, provocando un inadecuado aspecto físico debido al desprendimiento de la pintura, además de presentar lesiones mecánicas como fisuras y grietas (fig. 16).

**Figura 16.** Lesiones mecánicas y físicas en losa, mercado Álvaro Obregón. Fuente: Ahumada S., 2022.

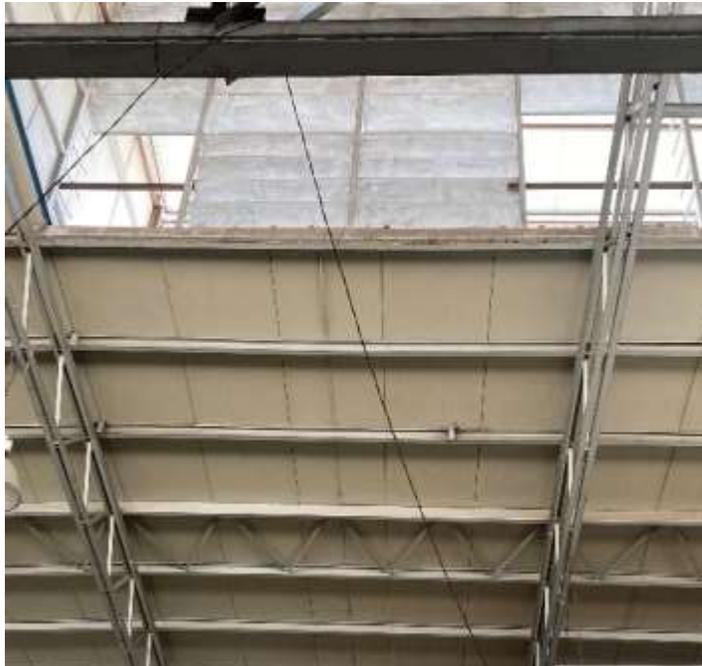
Las armaduras de acero tienen un inadecuado aspecto físico debido a la suciedad y el desprendimiento de la pintura, en cuanto a las lesiones químicas que se presentan, resalta la oxidación. En la figura 18 se observa como la falta de mantenimiento de estos elementos estructurales, brindando la posibilidad de generar lesiones más profundas, por ejemplo, la corrosión: estado del material que a la larga pueden causar fallas estructurales. Por otra parte, se observa en la cubierta la presencia de filtraciones, que dan paso a la humedad, desprendimiento de la pintura y la oxidación de los elementos verticales que sostiene los paneles (Fig. 19).

**Figura 18.** Lesiones físicas y mecánicas en armadura de acero. Fuente: elaboración propia, 2022.

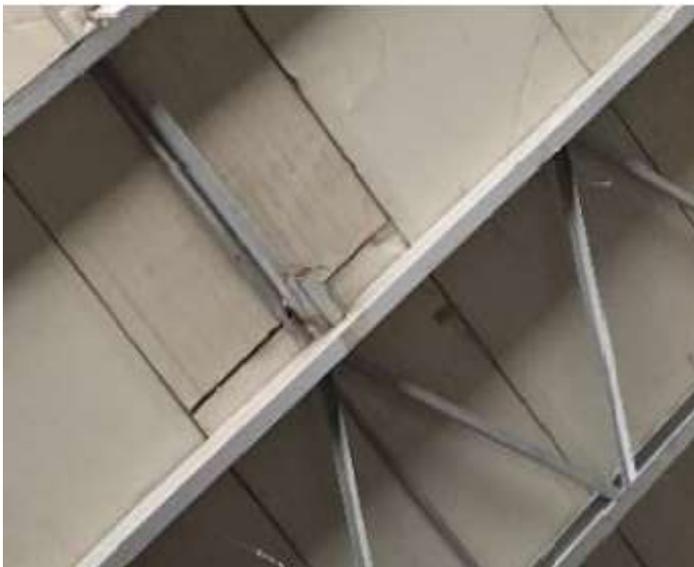
**Figura 19.** Lesiones físicas y mecánicas en cubierta de acero. Fuente: Ahumada S., 2022.

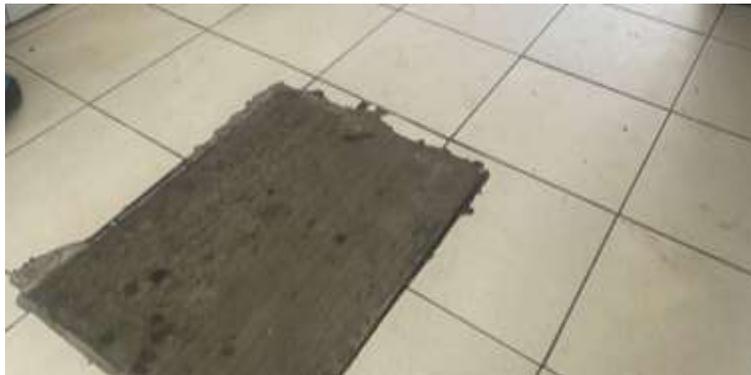
Dentro de los indicadores del factor de acabados está el piso del mercado, se trata de loseta cerámica que cuenta con juntas que acumulan la suciedad, como se puede observar en la figura 20, además, en algunas islas y locales se utiliza el zoclo del mismo material utilizado en el piso. En cuanto a los muros de algunas islas y locales (fig. 21) no cuentan con materiales lavables, en otros se observa que se colocó el mismo material cerámico de los pisos como se muestra en la figura 22. El piso que se dispone en las salidas, las cuales también son utilizadas como salidas de emergencia cuentan con una textura y color diferente para distinguir su jerarquía, sin embargo, el material antiderrapante se presenta desgastado como se observa en la figura 23.

**Figura 20.** Acabados en pisos, mercado Álvaro Obregón. Fuente: elaboración propia, 2022.

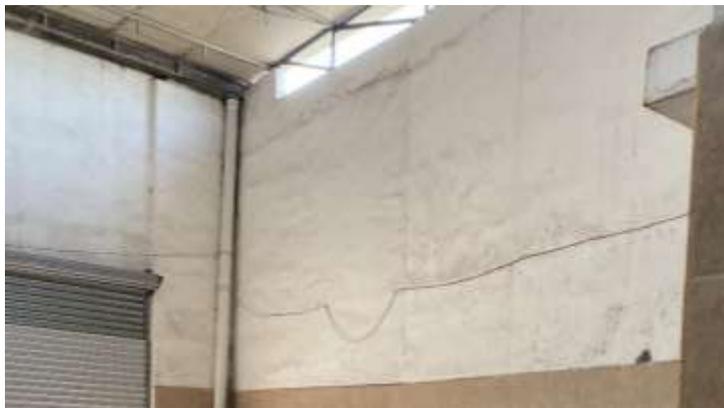
**Figura 21.** Acabados en muros, mercado Álvaro Obregón. Fuente: elaboración propia, 2022

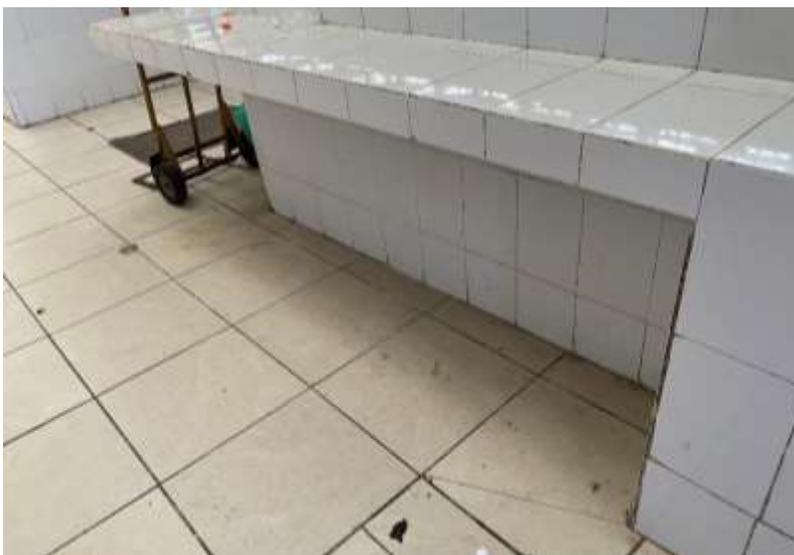
**Figura 22.** Factor funcional, mercado Álvaro Obregón. Fuente: Ahumada S., 2022.

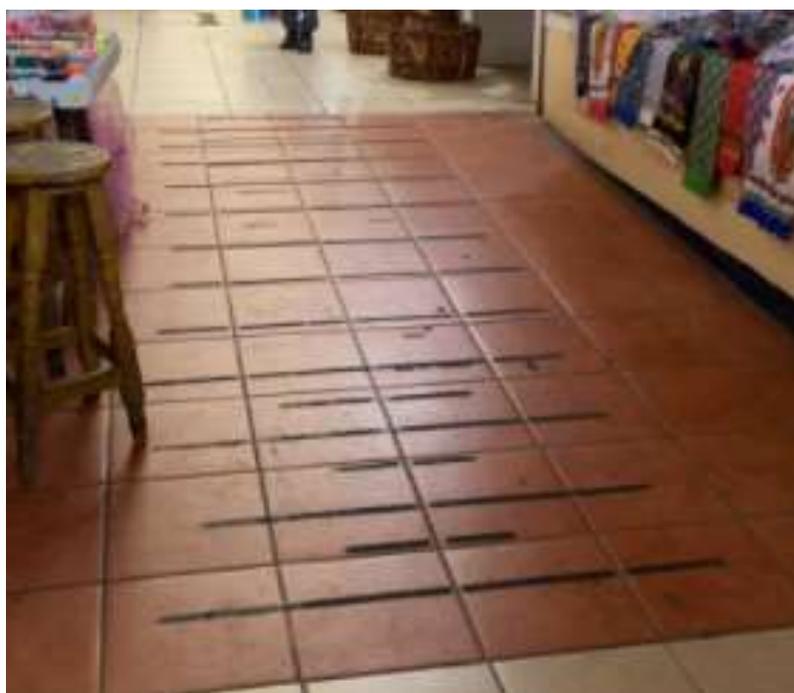
**Figura 23.** Piso antiderrapante, mercado Álvaro Obregón. Fuente: Ahumada M., 2022.

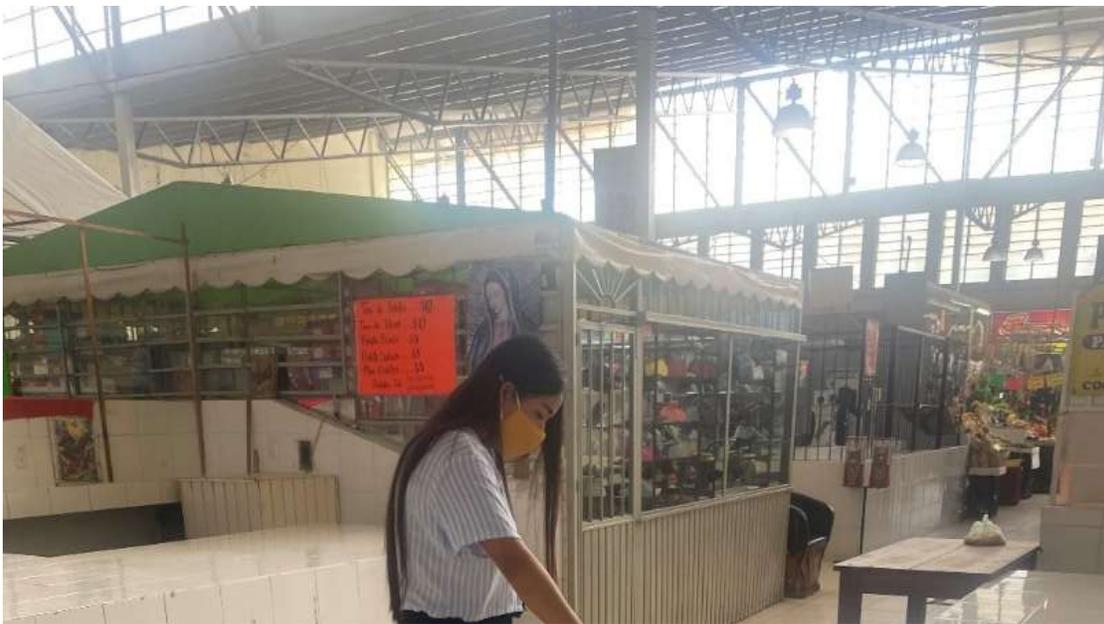
Cada uno de los anteriores espacios cuentan con iluminación y ventilación natural, como se puede observar en la siguiente figura 24, el mismo diseño estructural permite la circulación del viento y la entrada de iluminación natural directa, lo cual favorece a la mayoría de los negocios al interior del inmueble, debido a que la mayoría de las actividades en el mercado se realizan durante el día.

**Figura 24.** Acabados en muros de islas, mercado Álvaro Obregón. Fuente: elaboración propia, 2022.

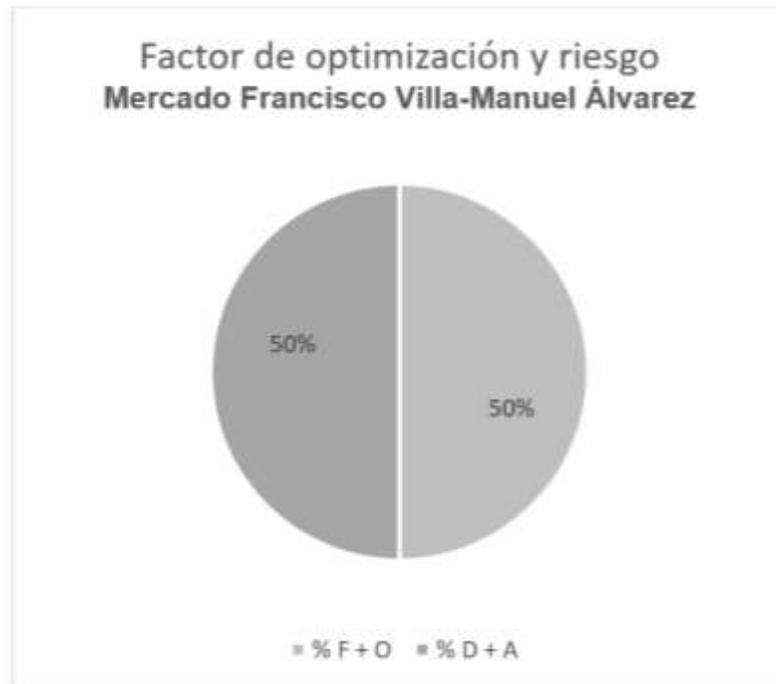
**Gráfica 4.** Análisis FODA con Ponderación: Resultado del Mercado Francisco Villa-Manuel Álvarez. Elaboración propia (2021).

Así, para el análisis individual de los resultados del Mercado Francisco Villa-Manuel Álvarez en porcentajes obtenidos del análisis FODA con ponderación, se muestra a continuación en la siguiente gráfica 1:

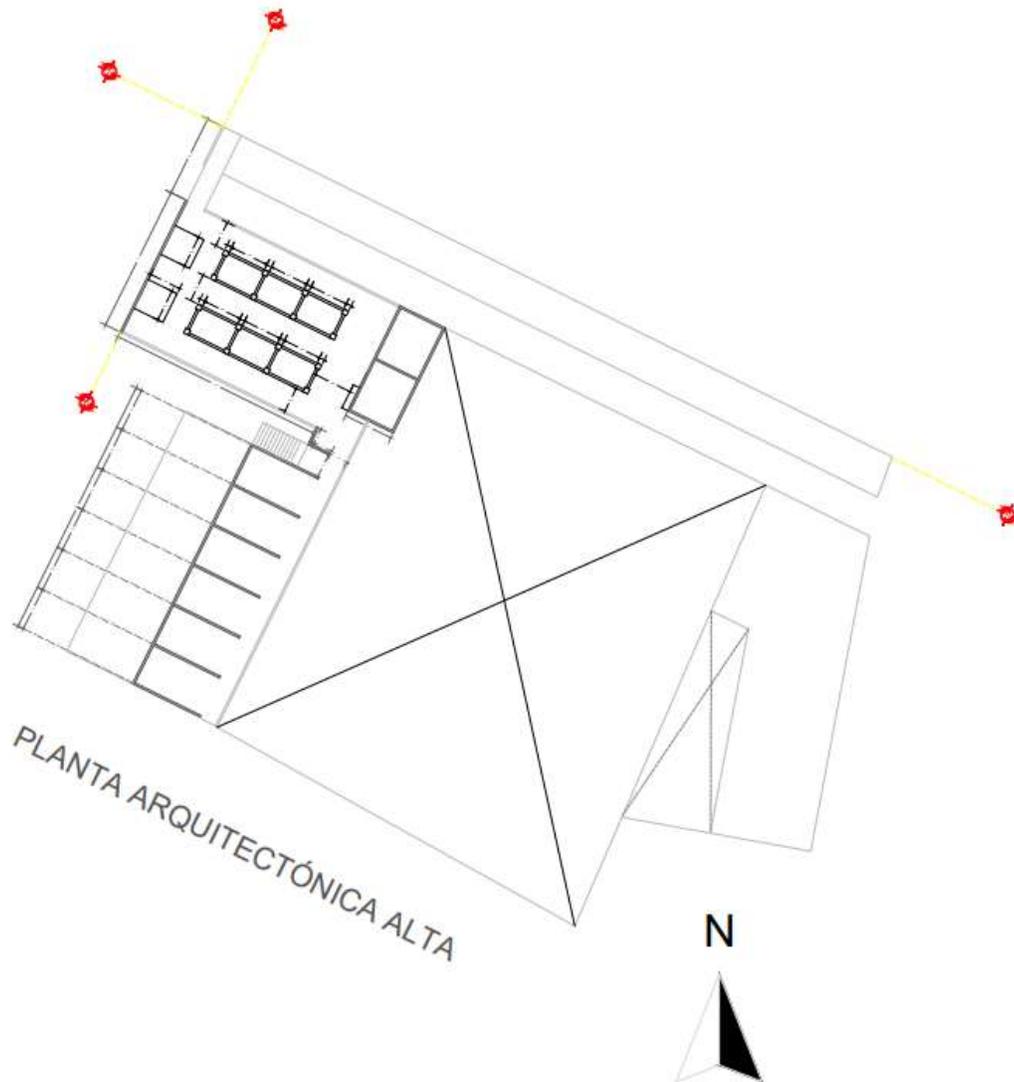
### 7.14 Planta arquitectónica alta- Mercado Constitución.

Figura 26. Planta alta, Mercado Constitución. Fuente: elaboración propia, 2021.

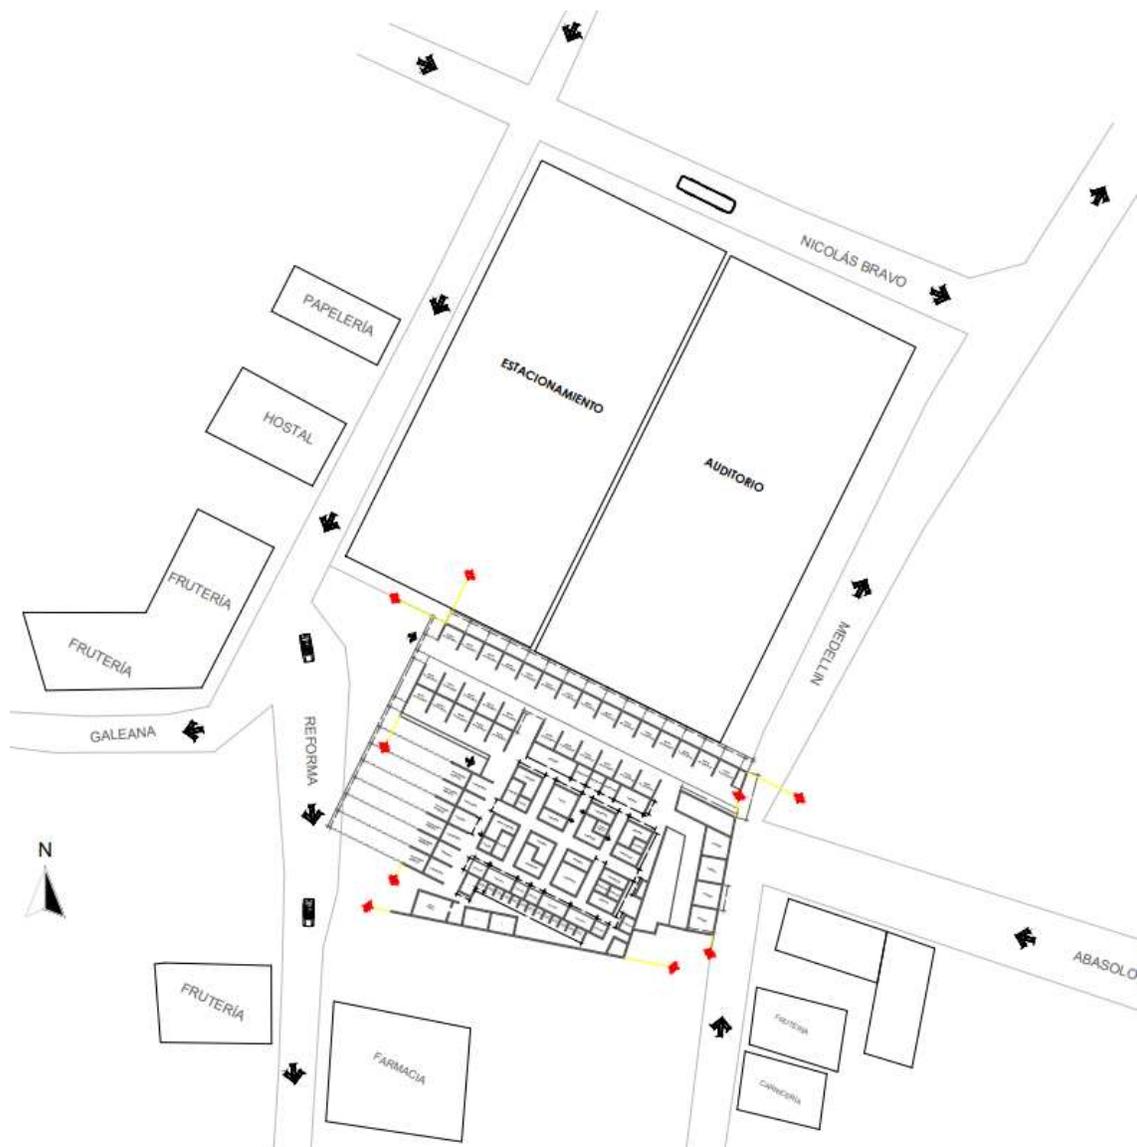
7.15 Planta arquitectónica de conjunto- Mercado Constitución.

Figura 27. Planta de conjunto, Mercado Constitución. Fuente: elaboración propia, 2021.

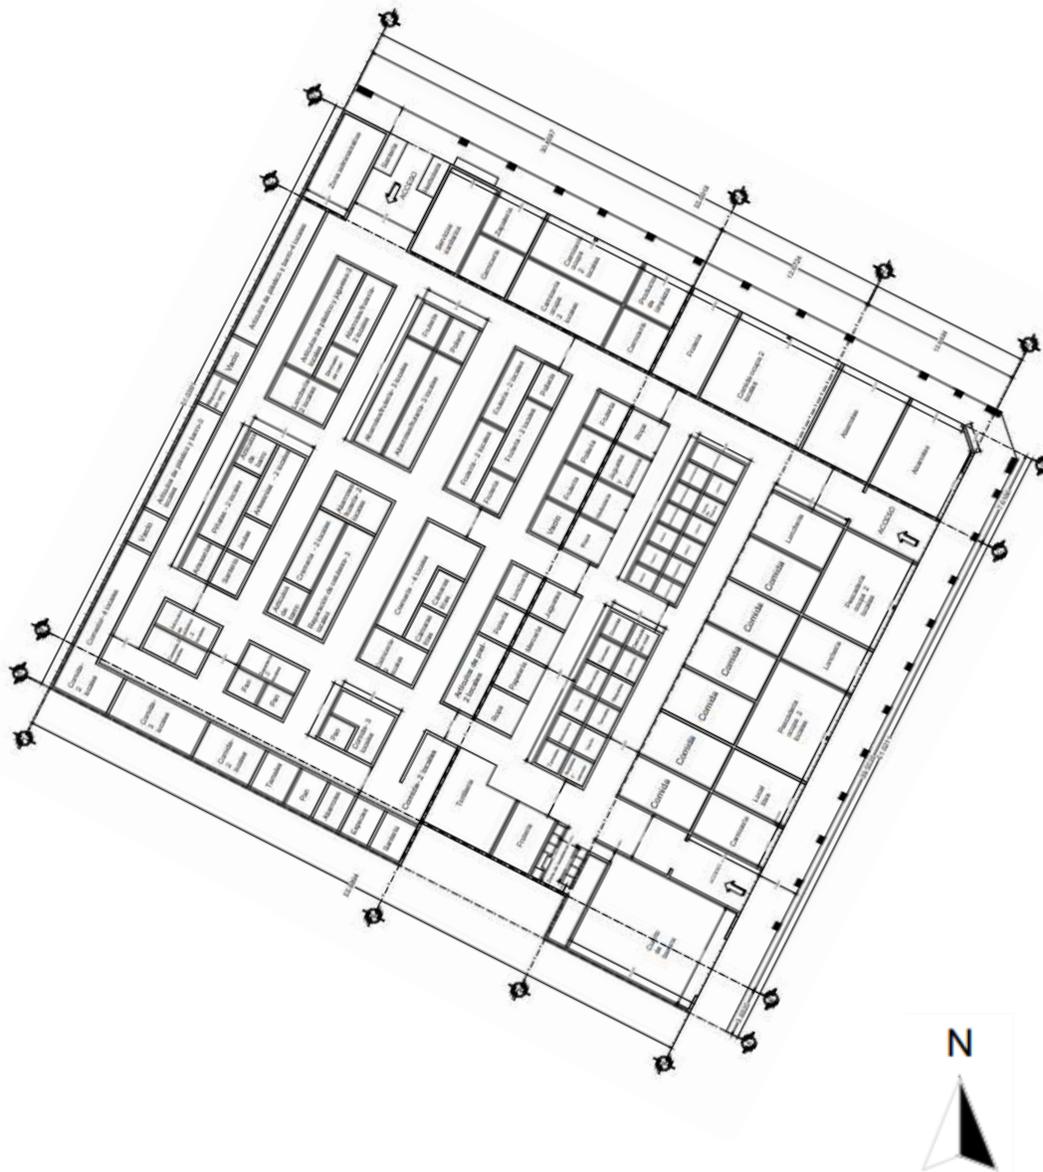
7.16 Planta arquitectónica alta- Mercado Álvaro Obregón.

Figura 28. Planta alta, Mercado Álvaro Obregón. Fuente: elaboración propia, 2021

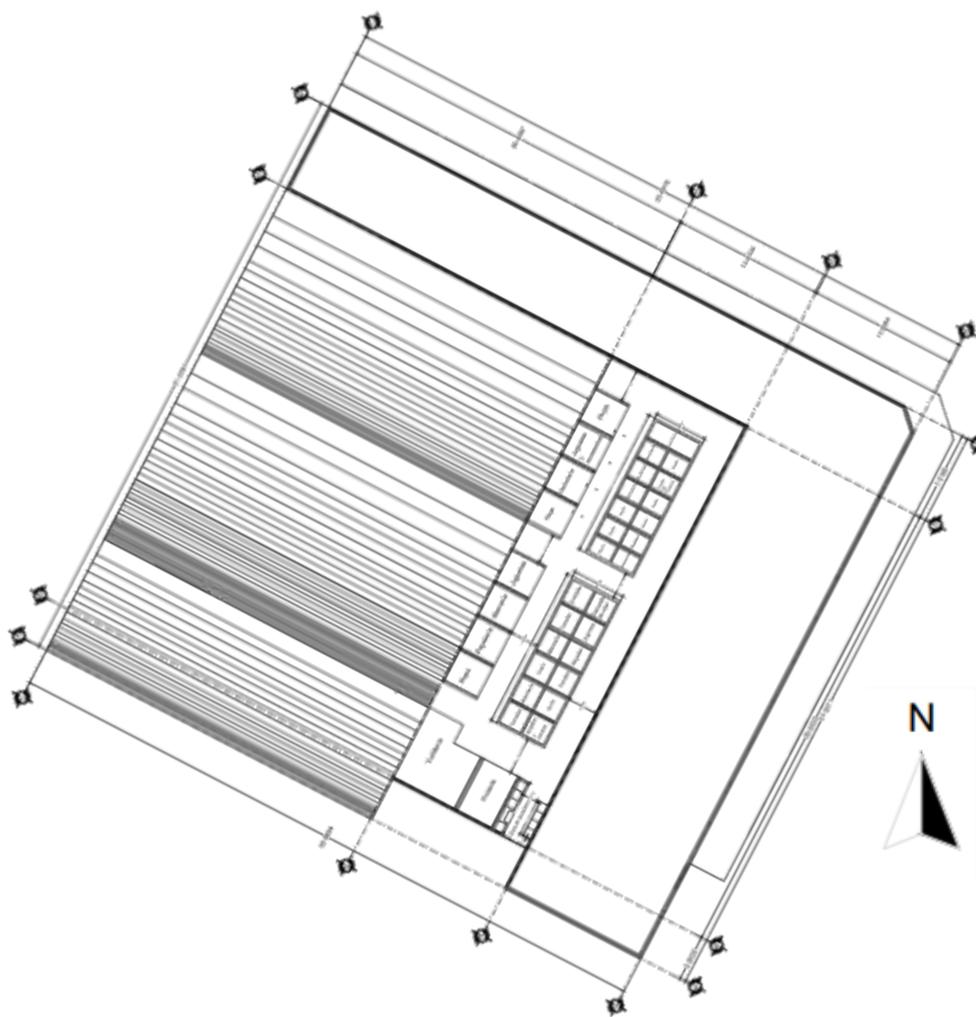
7.17 Planta de azotea- Mercado Álvaro Obregón.

Figura 29. Planta de azotea, Mercado Álvaro Obregón. Fuente: elaboración propia, 2021

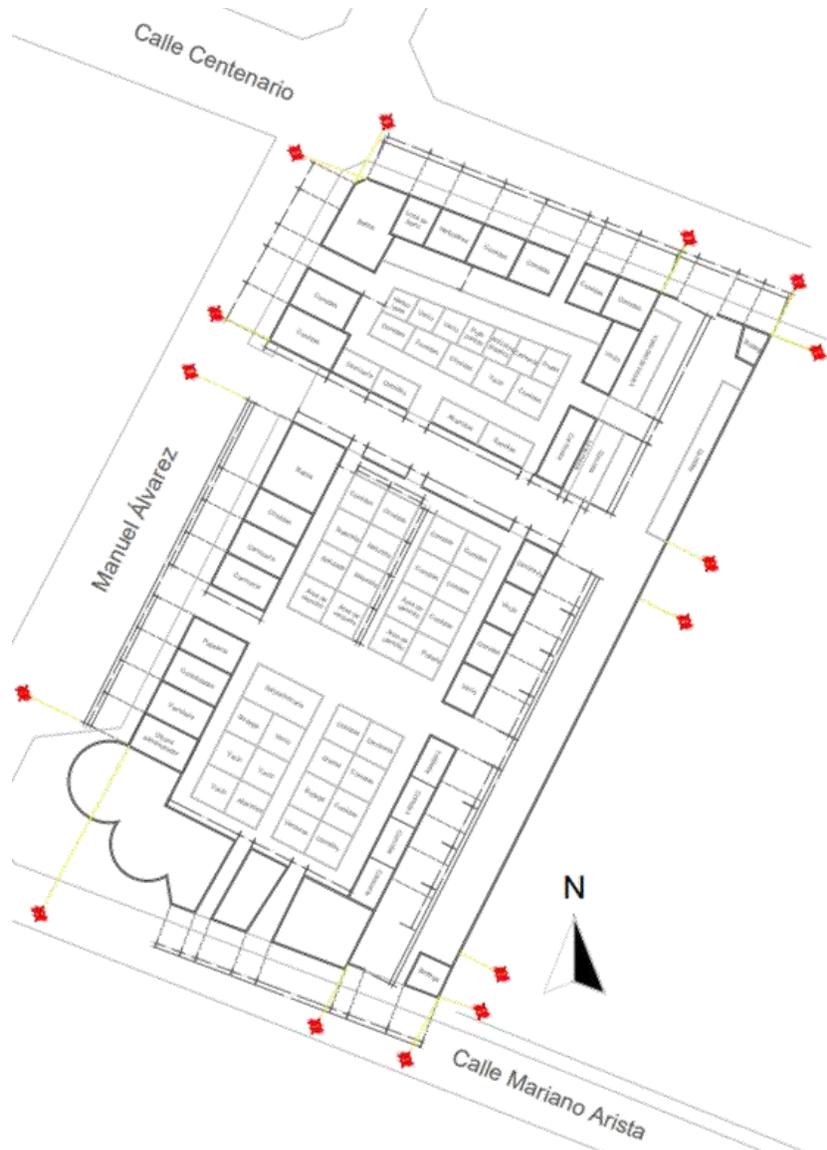
7.19 Planta de arquitectónica- Mercado Francisco Villa- Manuel Álvarez.

Figura 31. Planta arquitectónica, Mercado Francisco Villa. Fuente: elaboración propia, 2021
